3 **Recupero conservativo stabile alpestre in località Cregua**

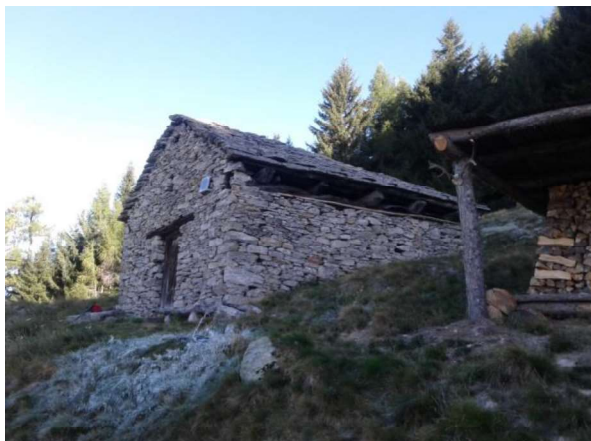
Vista cascina da sud est

La cascina alpestre oggetto di questo intervento è ubicata a Cregua (1'660 m s.l.m.). Si tratta in particolare di un piccolo stabile alpestre strutturato su un piano. Parte dei pascoli che attorniano l'alpe sono ancora gestiti, ma buona parte sono state oggetto della riconquista del bosco, avvenuta negli ultimi decenni. Presso lo stabile è interessante notare come il terreno sia in parte terrazzato (con scarpate inerbite), segno che in passato parte delle superfici veniva coltivata. Questo stabile attualmente viene utilizzato come rifugio da parte di cacciatori. Il suo stato di conservazione non è però buono. In particolare si riscontrano delle infiltrazioni di acqua dal tetto in piode, che possono mettere a repentaglio la tenuta a medio termine della carpenteria e di rimando di tutto il tetto. Inoltre anche la porta risulta essere in cattivo stato, mentre alcune parti di muro mostrano piccoli segni di cedimento.

Per questo motivo risulta necessario prevedere degli accorgimenti per mettere in sicurezza lo stabile. In particolare risulta necessario smontare la copertura in piode e parte della carpenteria in legno, laddove questa risulta già deteriorata. Per la copertura verranno riutilizzate, per quanto possibile le vecchie piode a cui andranno integrate piode nuove. Vanno inoltre sistemate e rinforzate le parti di muro che mostrano segni di cedimento. Con le piode in eccesso, che non possono più essere riutilizzate per la copertura del tetto, è previsto di lastricare a secco il pavimento interno. È inoltre prevista la posa di una nuova porta in legno di larice o castagno, mentre per le feritoie non sono previsti vetri. Va segnalato che, data l'urgenza degli interventi previsti, la domanda di costruzione è già stata inoltrata e che la licenza edilizia è già stata emessa (licenza edilizia Nr. 95811/2016 del 16.02.2016).

- Rifacimento copertura tetto in piode con carpenteria;
- Smontaggio e rifacimento parti di muro instabili;
- Posa nuova porta in legno;
- Posa nuovo pavimento in piode.

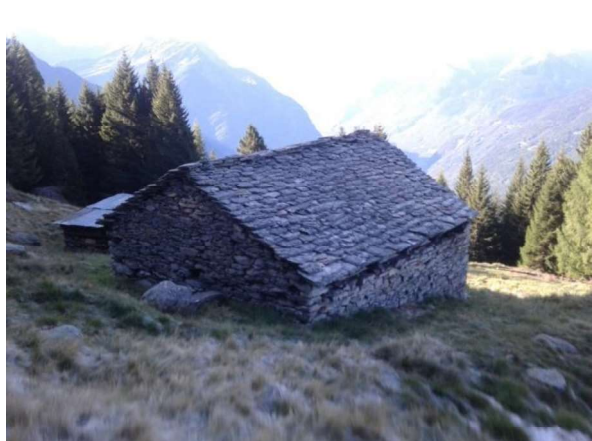
Vista da nord
