8 Nuovo acquedotto agricolo a Cregua

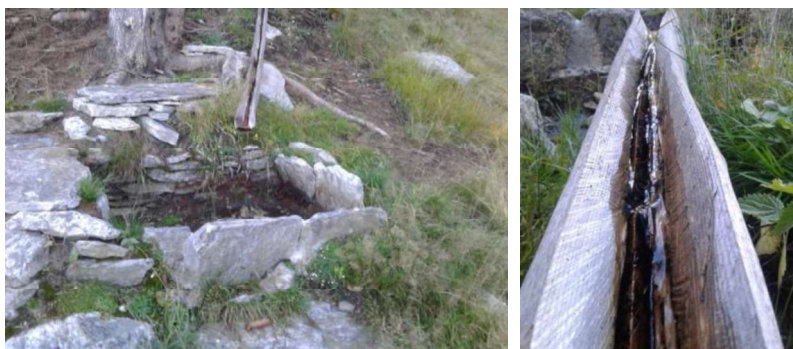
Vecchia vasca abbeveratoio in sasso e canale in legno per trasporto acqua

<p>Obiettivi:</p> <ul style="list-style-type: none"> Garantire la presenza di acqua potabile per uomini e animali presso l'alpe. 	<p>Misure:</p> <ul style="list-style-type: none"> Captazione sorgente; Posa nuova condotta di alimentazione con tubo in PE; Sistemazione e impermeabilizzazione vecchia vasca in sasso.
--	---
